## **Innenkorrosion von zementgebundenen Rohren für die Schmutzwasserkanalisation**

### **Literaturstudie und Schadensanalyse im Rahmen des Kooperationsvorhabens**

### **"Entwicklung und Pilotbetrieb eines multifunktionalen Roboter-Molchs für die Sanierung undichter Abwasserleitungen"**

**Untersuchung im Auftrag der  
KTN GmbH & Co. KG, Wendhausen**

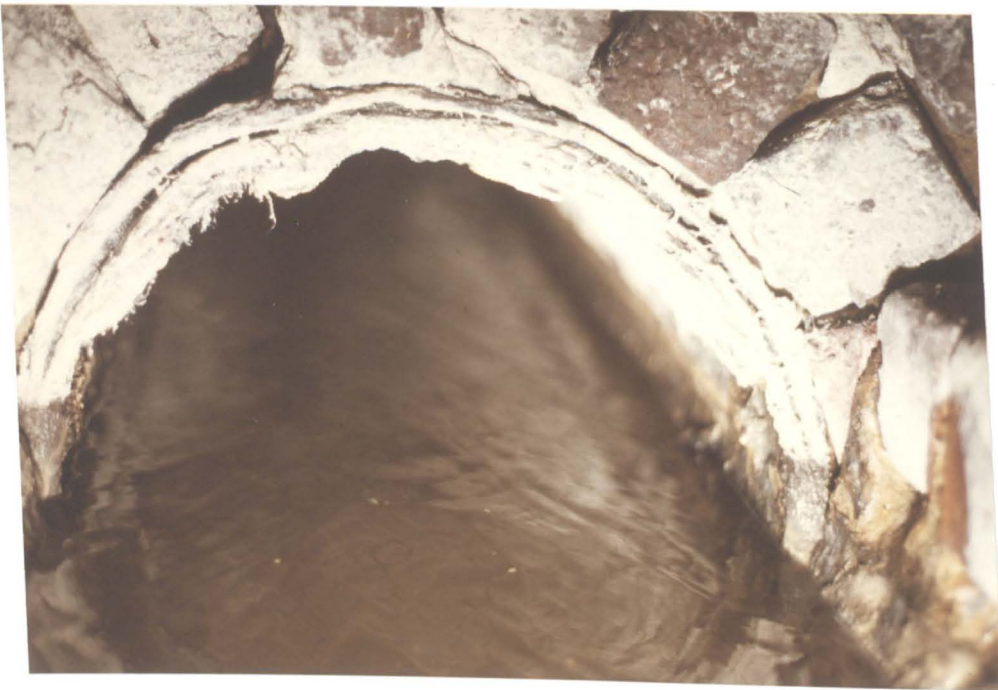
Abb. 4.1 Blick von einem Schacht aus in ein Rohr während des Betriebes

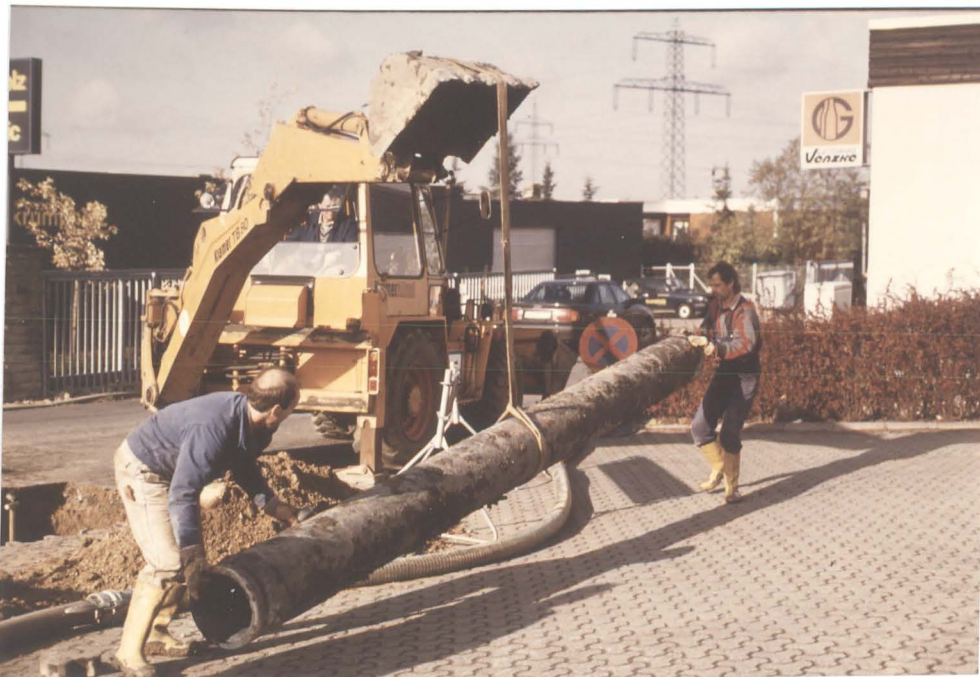
Abb. 4.2 Rohr während der Bergung

Der zu untersuchende Rohrabschnitt wurde in Anwesenheit von Mitarbeitern des IBMB und des IGB der TU Braunschweig am 06.11.1991 aus der Kanalhaltung im Kirchweg, BS-Volkmarode, zwischen den Schächten Nr. 31 und 32 ausgebaut und durch ein neues Rohr ersetzt (Abb. 4.2, s.a. Anhang Abb. 1).

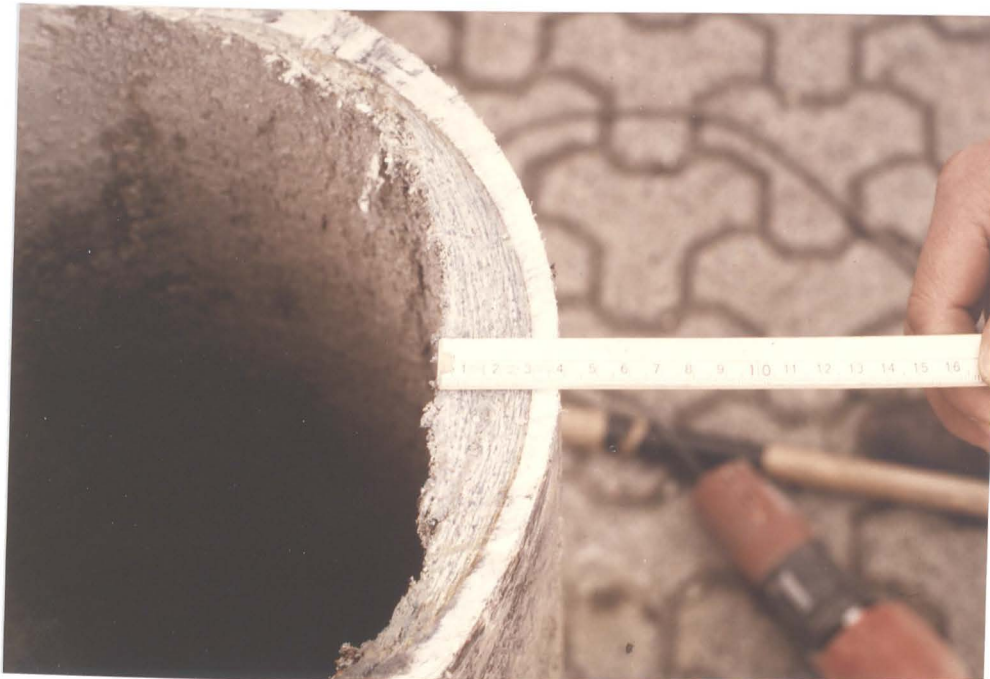
Abb. 4.4 Aufweichung an den Ulmen

An dem ausgebauten Rohr wurde eine Aufweichung und teilweise eine Abrasion in den Ulmen (Abb. 4.4 und 4.5) und eine leichte Ovalität festgestellt (Abb. 4.6 und 4.7). Die Maße wurden wie folgt ermittelt:

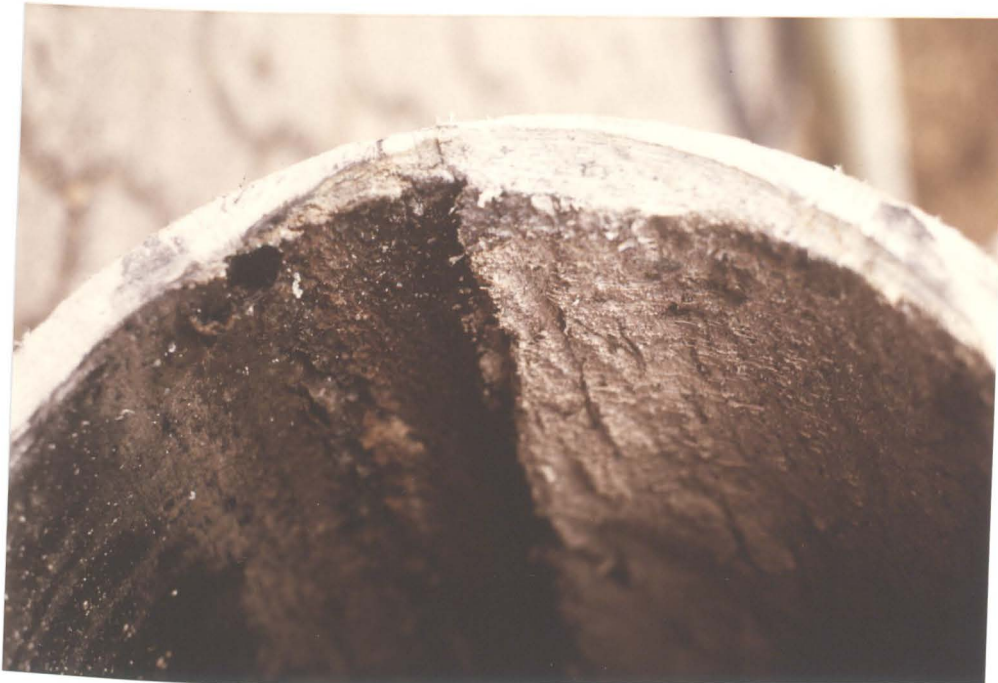
Abb. 4.5 Abrasion in der Wasserwechselzone an den Ulmen

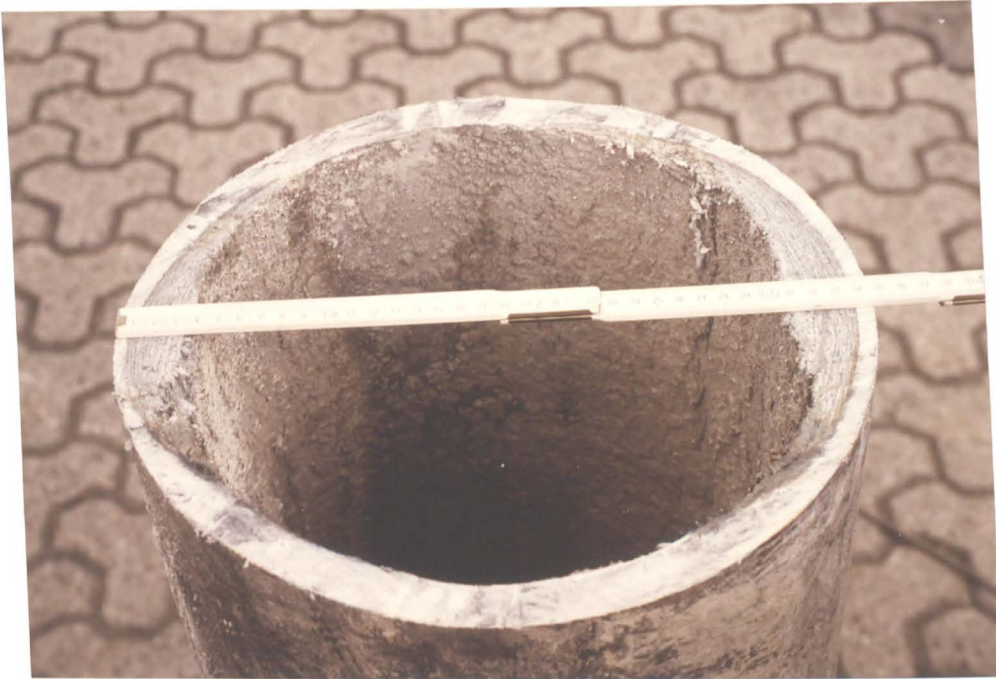
Abb. 4.6 Außendurchmesser in der Horizontalen hier ca. 34,5 cm

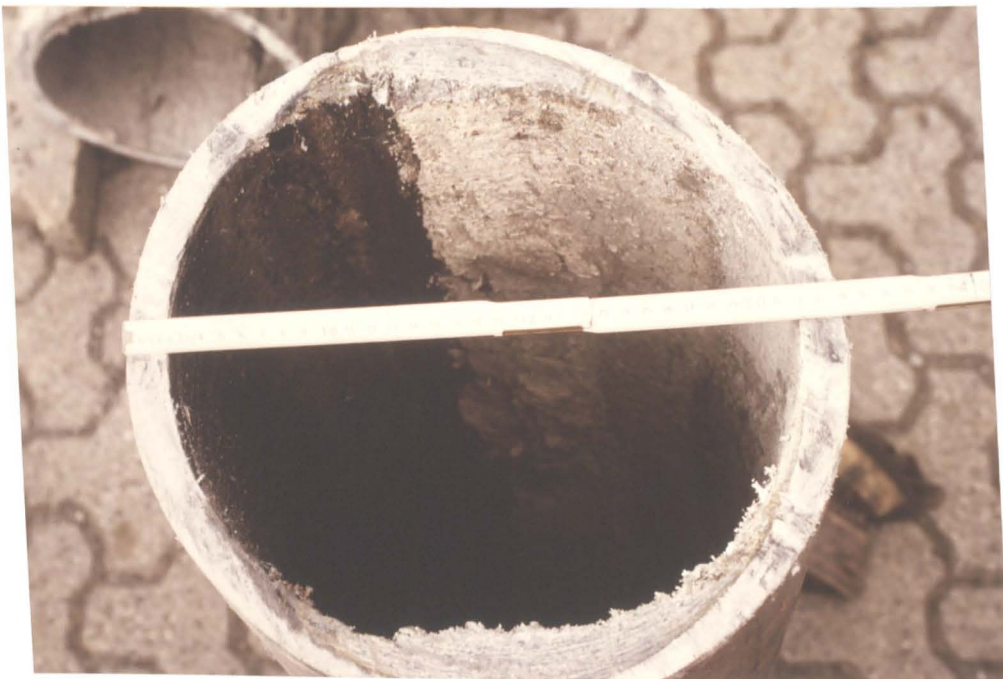
Abb. 4.7 Außendurchmesser in der Vertikalen hier ca. 34 cm

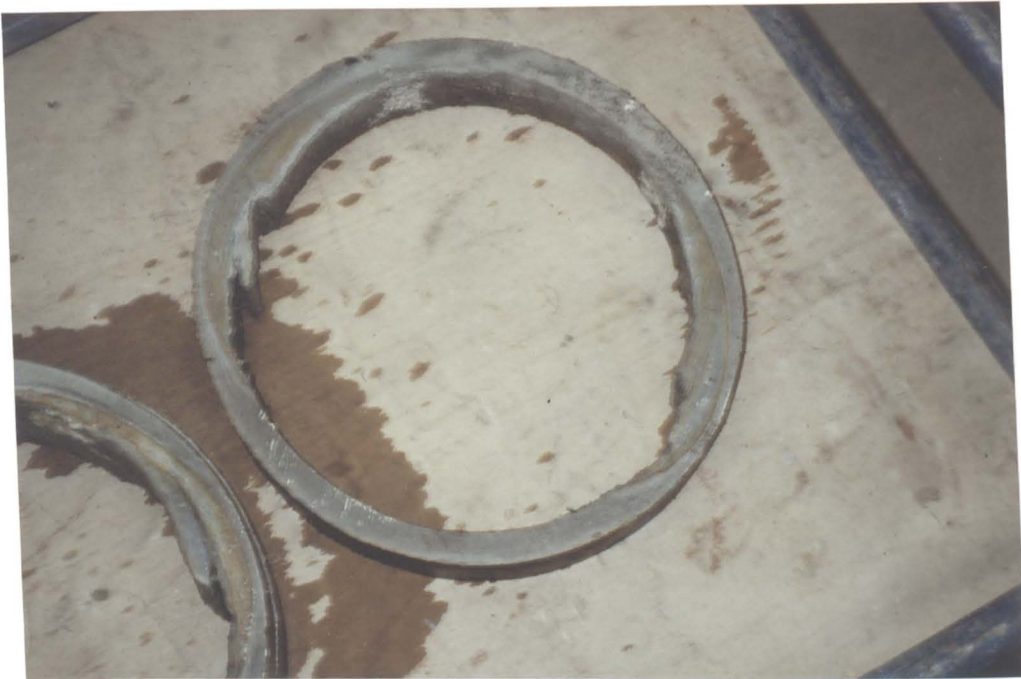
Abb. 4.8 Korrodiertes Asbestzementrohr

Nach dem Ausbau eines Teilstückes des korrodierten Asbestzementrohres ergab sich folgendes Bild (Abb. 4.8, Abb. 4.9):

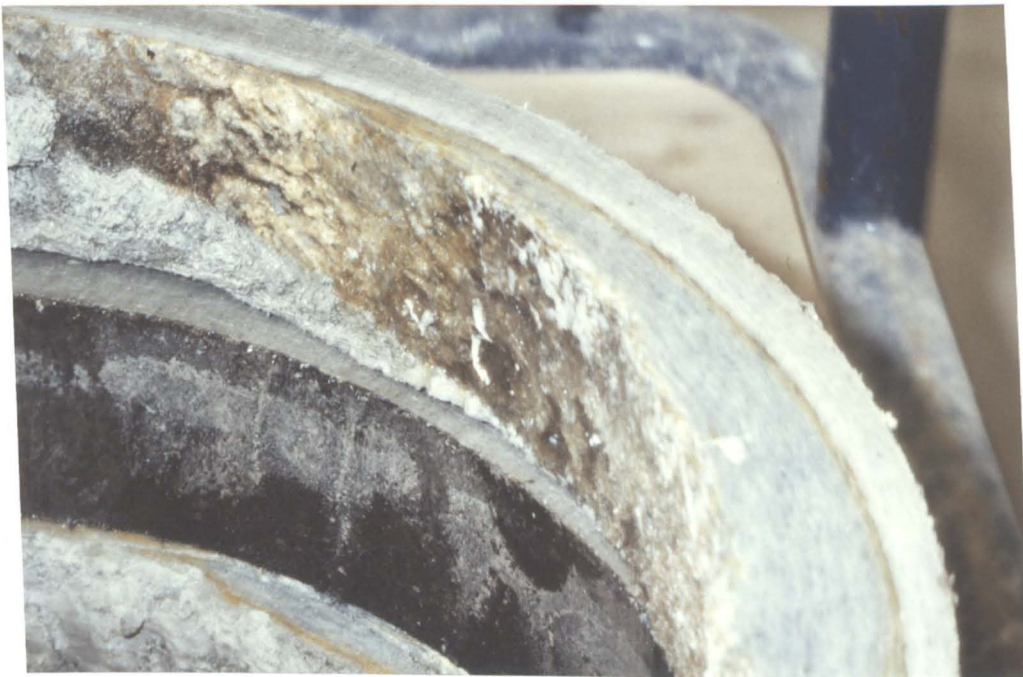
Abb. 4.9 Korrodiertes Asbestzementrohr

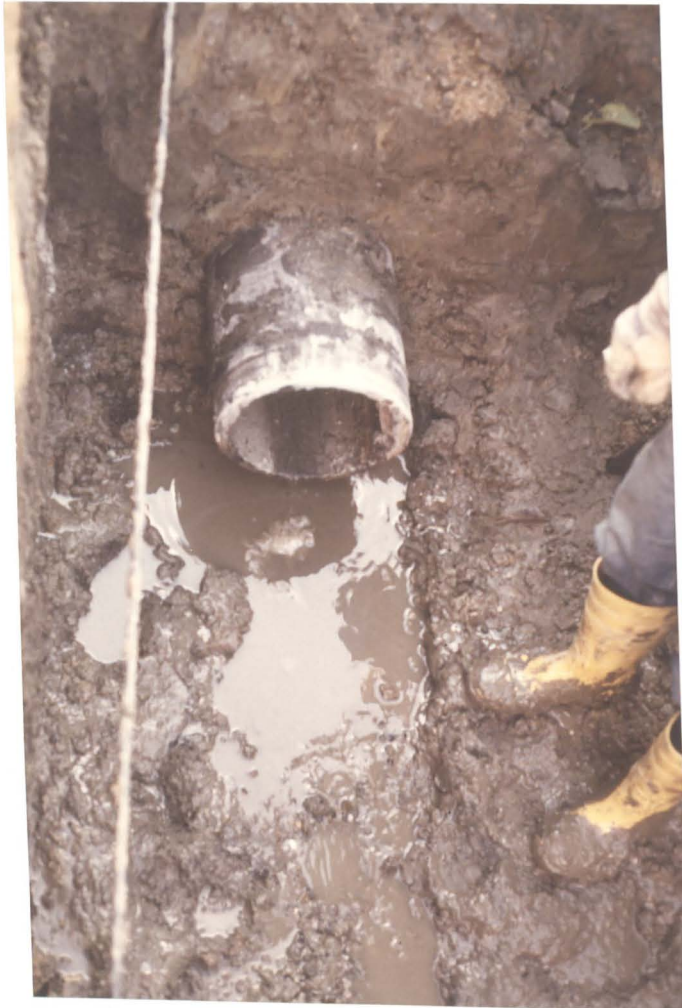
Abb. 4.10 Lagerungsbedingungen des ausgebauten Rohres

Die Korngrößenverteilung ergab zwischen 50 bis 55% Tonanteil (Anhang Abb. 4).  
Die Scherfestigkeit wurde zu  $\Phi' = 19,2^\circ$  und  $c' = 23.5 \text{ kN/m}^2$  ermittelt.

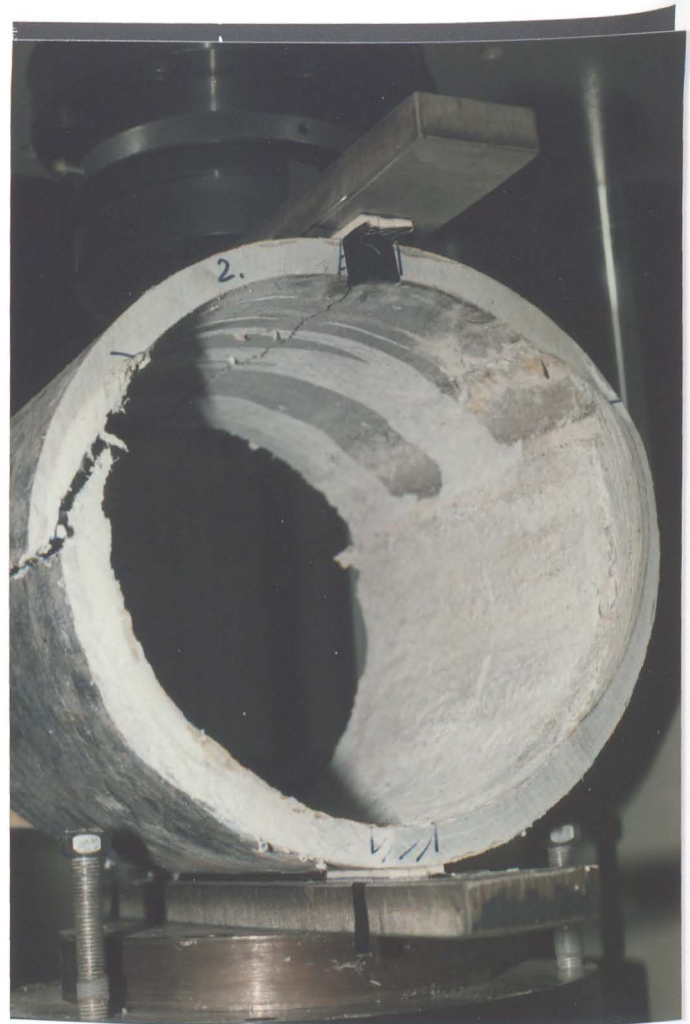
Abb. 4.9 Ribbild nach der Scheiteldruckprüfung Erreichen der Bruchlast

In einer ersten Versuchsreihe wurden drei ca. 300 mm lange Probekörper einer Prüfung unterzogen. Abweichend von der Norm, waren die Proben zum Zeitpunkt der Untersuchung lufttrocken! Die DIN 19850 /22/ schreibt eine Lagerung der Prüfkörper unter Wasser vor Versuchsbeginn von mindestens 48 Std. vor. Die Belastungsgeschwindigkeit betrug 1 mm/min. Versuchsaufbau und ein typisches Reißbild eines Rohres nach Erreichen der Bruchlast  $F_u$  sind in den Abb. 4.8 und 4.9 dargestellt.
